Қазақстан Республикасы Тәуелсіздігінің 30 жылдығына арналған «Сейфуллин оқулары – 17: «Қазіргі аграрлық ғылым: цифрлық трансформация» атты халықаралық ғылыми – тәжірибелік конференцияға материалдар = Материалы международной научно – теоретической конференции «Сейфуллинские чтения – 17: «Современная аграрная наука: цифровая трансформация», посвященной 30 – летию Независимости Республики Казахстан.- 2021.- Т.1, Ч.2 - Б.379-382

ПРОБЛЕМЫ БЕЗОПАСНОСТИ ГИДРОТЕХНИЧЕСКИХ СООРУЖЕНИЙ

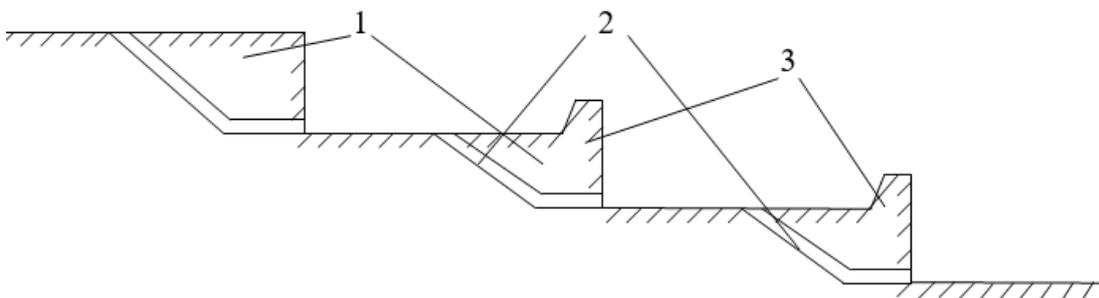
Рисунок 1 - Гидротехнический перепад.

На рисунке 1 изображены: 1 – ступени перепада, 2 – сквозные отверстия на ступенях, 3 – водобойная стенка [1].

наше обращение руководству России было услышано и наше предложение о строительстве каскадного водосброса принято (рисунок 1).

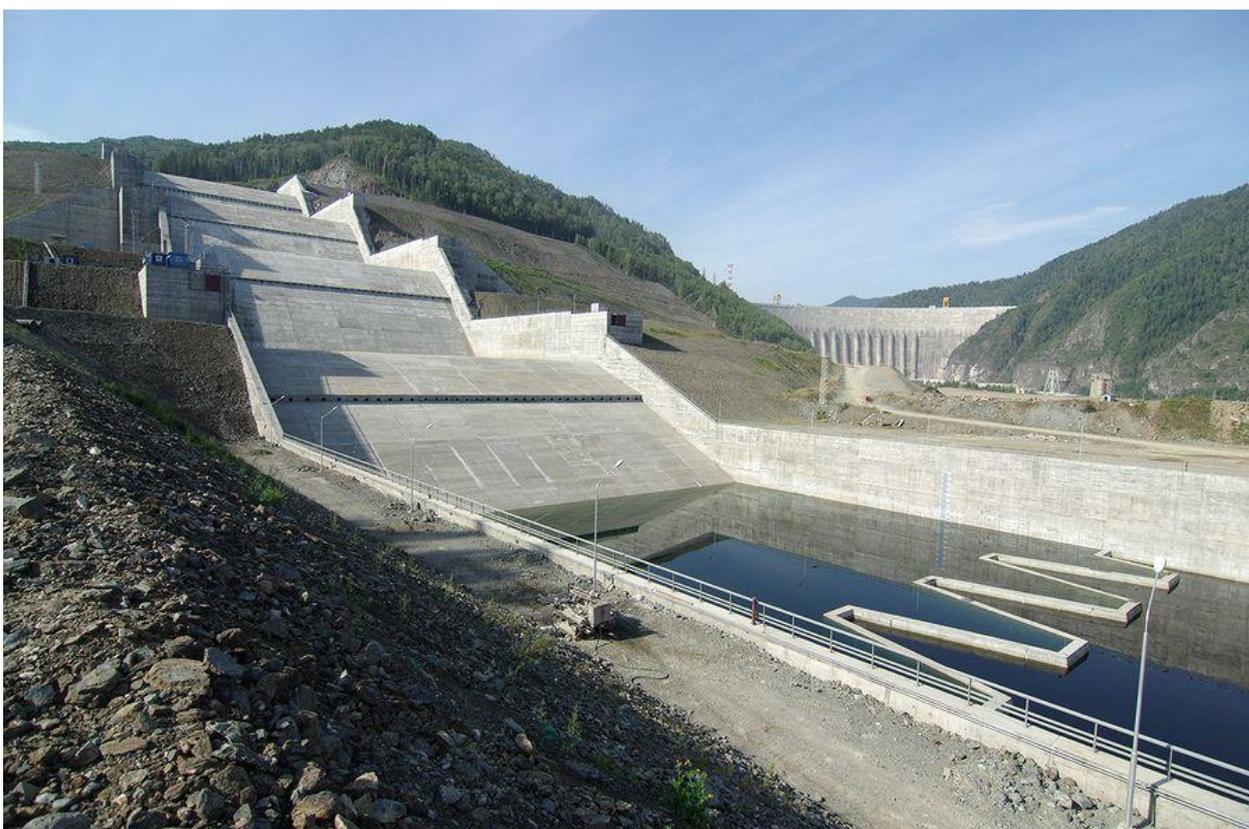
Рисунок 2 – Каскадный водосброс СШ ГЭС.

Каскадный водосброс был построен за 1 год и имел пропускную способность более 3000 м³/с (рисунок 2, 3).

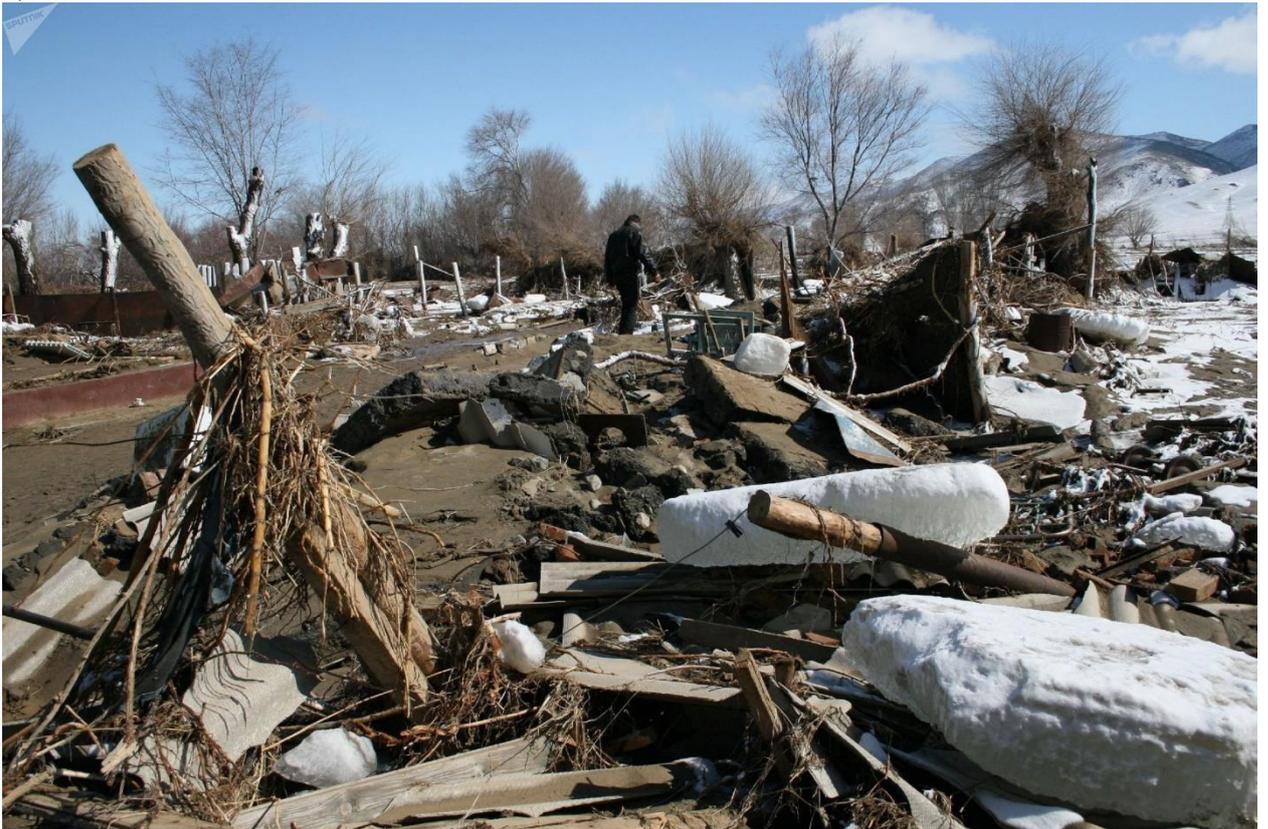
Рисунок 4 – Разрушенное село после прорыва плотины.

В Казахстане также была авария на гидротехническом сооружении в п. Кзыл-Агаш в 2010 году. Из-за обильных осадков паводок прошел через гребень плотины, размывая низовой откос земляной плотины. В результате п. Казыл-Агаш был затоплен двухметровой волной разлившейся воды. (рисунок 4)
