С. Сейфуллиннің 125 жылдығына арналған «Сейфуллин оқулары – 15: Жастар, ғылым, технологиялар: жаңа идеялар мен перспективалар» атты халықаралық ғылыми-теориялық конференциясының материалдары = Материалы Международной научно-теоретической конференции «Сейфуллинские чтения – 15: Молодежь, наука, технологии - новые идеи и перспективы», приуроченной к 125 летию С. Сейфуллина. - т2019. - Т.І, Ч.1 - С.217-219

ИССЛЕДОВАНИЕ ИЗНОСА ПОВЕРХНОСТНО-УПРОЧНЕННЫХ РАБОЧИХ ОРГАНОВ ЗЕРНОТУКОТРАВЯНОЙ СЕЯЛКИ

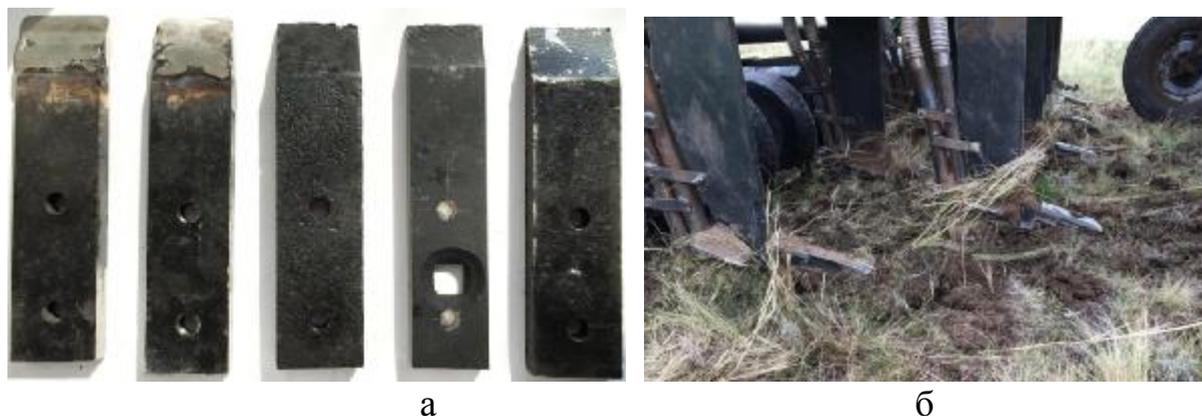
Рисунок 1 - Экспериментальные образцы долота

После выполнения первого этапа исследования, были выбраны методы исследования, способы упрочнения, режимы и наплавочный материал с лучшими показателями по твердости и износостойкости. При сравнительном методе за эталонное изделие было принято изделие-аналог, с материалом Сталь 65Г, упрочненный сормайтотом (рис. 1а, образец 4) и без упрочнения (рис. 1а, образец 5). Также были взяты химико-термически обработанные с применением муфельной печи ПТ200 образцы, (закалочная среда – масло) (рис. 1а, образец 3) и упрочненные разными способами наплавки с твердосплавными электродами Т590 (рис. 1а, образец 1-наплавлена тыльная и боковая сторона и 2-наплавлена только тыльная сторона). Были зафиксированы масса, геометрические параметры долот до испытания [1].

На втором этапе экспериментальные образцы были установлены на посевном агрегате МТЗ-1221+СЗТТ-3,6 с двух сторон (рисунок 1б).

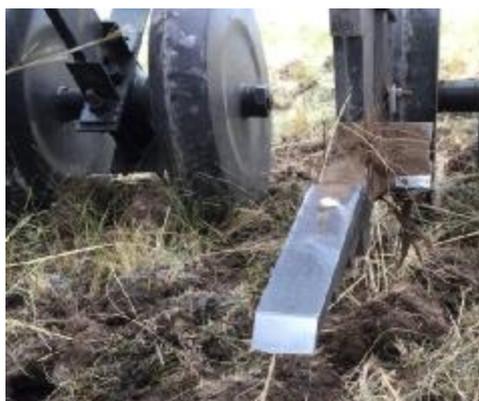
Характер и интенсивность износа показан на рисунке 2. Долото изнашивалось в серповидном и клиновидном характере. Изнашиванию подвергается как передняя кромка, так и боковые утолщения долота с различной скоростью. Износ передней кромки увеличивает тяговое сопротивление, расход топлива и изменяет параметры заделки семян, а износ боковых утолщений снижает ширину посевной полосы, влияет на качество внесение удобрений и снижает урожайность [2].

Рисунок 2 - Форма износа долота (изделие-аналог без упрочнения)

В настоящее время для сохранения оптимальной формы и состояния кромки долота, формирующей почвенный клин, она упрочняется фирмой-производителем путем напайки твердосплавной пластины из сплава типа ВК, толщиной 1-1,5 мм [4]. Для уменьшения износа такие же пластины могут устанавливаться и на другие части долота, однако это сильно его удорожает,

а применение дополнительных пластин на пастбищах в сухостепной зоне Северного Казахстана оказалось не эффективным - износ боковых утолщений оказался по-прежнему значительным.

Сопоставляя данные по износу и сведения о конструкции покрытия и способе упрочнения можно сделать следующие выводы: упрочненные только одной передней поверхностью долота изнашиваются, а при срабатывании упрочненного слоя начинается интенсивный износ их боковых поверхностей.
